“BioStar1 에서 지문등록이 안돼요 & 빨간불이 안 들어와요”

## **BioStar1 BioMini 연결이 안될 시 조치방법**

SUPREMA / 기술지원팀

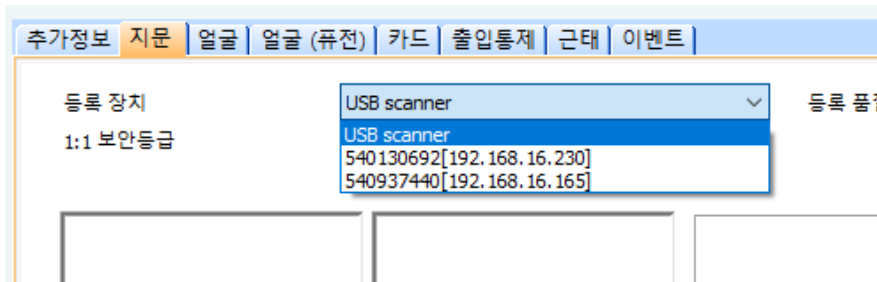
1. 등록장치가 USB Scanner로 선택이 안 될 경우

사용자 → 지문 → 등록 장치의 USB Scanner 가 제대로 선택이 되어 있는지 확인

1. 등록장치를 USB Scanner 로 선택
2. USB 연결 상태 확인(장치 관리자)

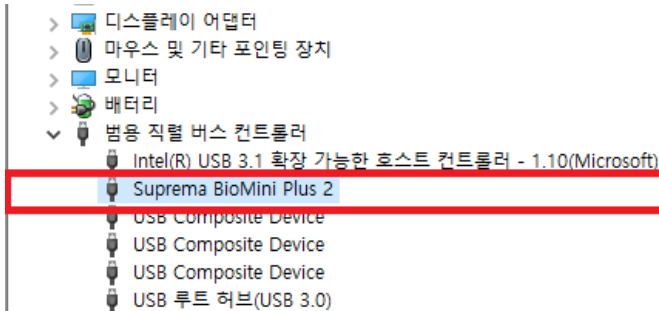
2. BioMini USB 연결 상태 확인

- 1) 제어판 → 장치 관리자 → 기타 장치 → Suprema Biomini Plus(노란색 느낌표) 확인
- 2) 제어판 → 장치 관리자 → 범용 직렬 버스 컨트롤러 → Suprema Biomini Plus 확인

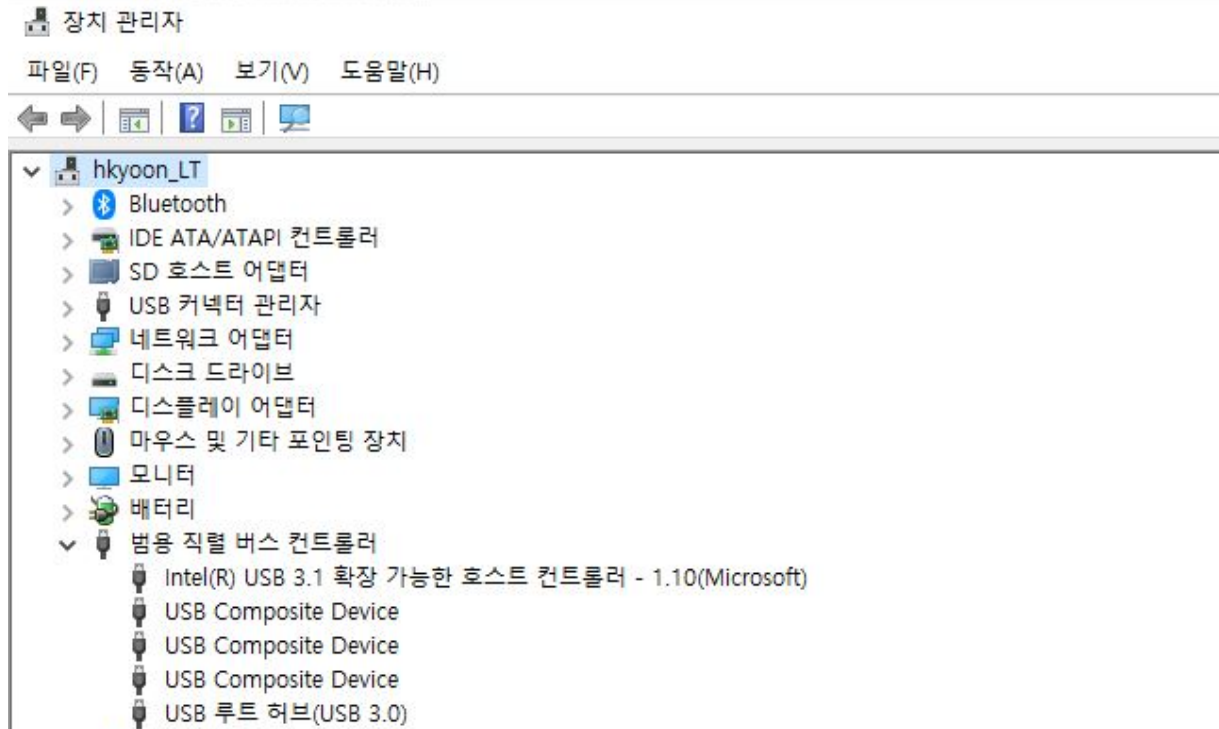
< USB 연결이 안된 상태 >

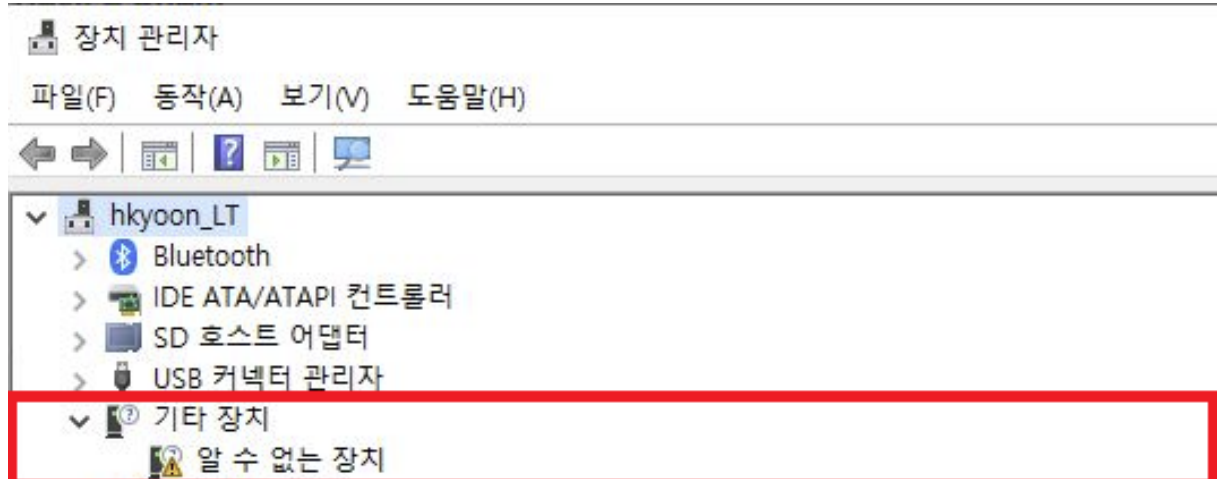
< USB 연결은 되었으나 드라이버 설치가 안된 상태 >

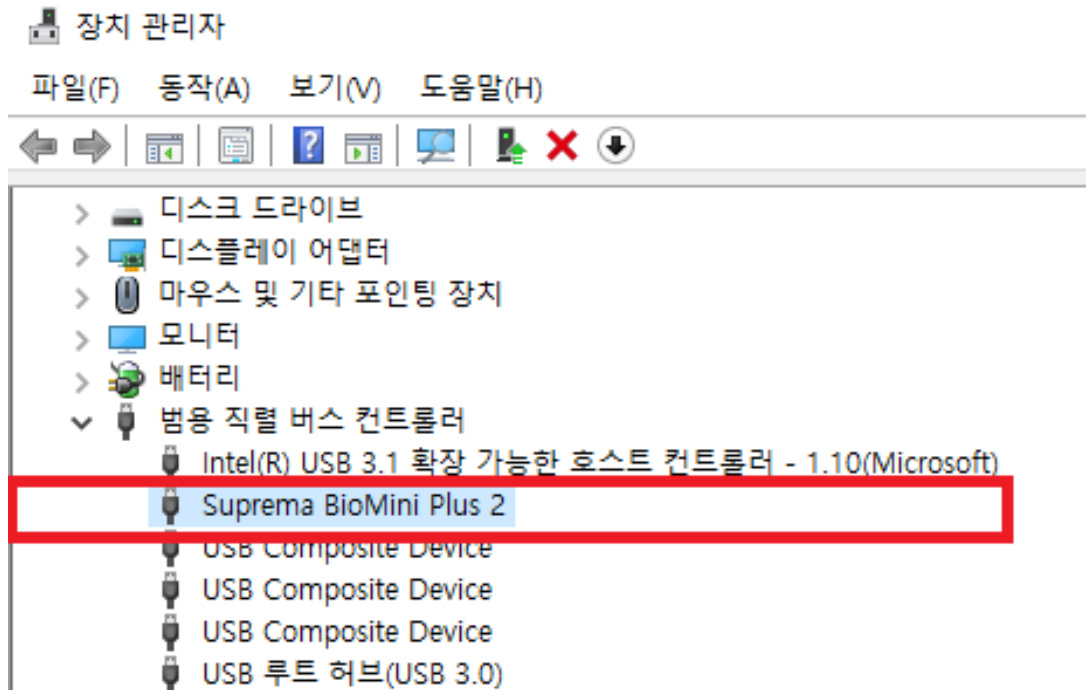
< USB 연결 및 드라이버 설치도 완료된 상태 >
