지문 인식이 잘 되지 않습니다

생성: 2018.12.31

적용 애플리케이션: BioStar 1, 2

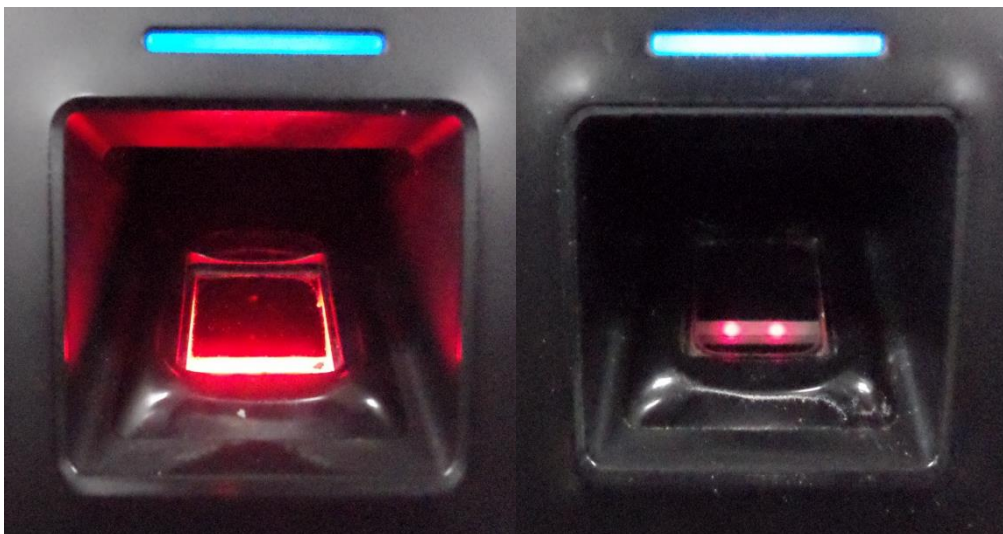
지문 센서의 노후 또는 지문 등록/인증 방법 오류로 인한 인식 불량 등

- 아래와 같이 센서의 LED의 밝기가 어둡거나, 인식이 잘 되지 않는 경우 A/S 센터 입고가 필요합니다.

[양품 (좌), 센서 노후로 인한 불량 (우)]

4. 설정에 이상이 없고 아래 증상에 해당되는 경우 A/S 센터로 입고가 필요합니다.
 - 지문 센서 LED 밝기가 어두운 경우
 - 지문 센서 LED가 깜빡이는 경우
 - 지문 센서 표면에 스크래치가 있는 경우
 - 지문 센서 LED가 밝기는 정상이나, 지문 인증 시 전혀 반응이 없는 경우
